**URBE** CALÇADA ACESSÍVEL

**MINISTÉRIO PÚBLICO**  
ESTADO DO RIO GRANDE DO SUL

FEVEREIRO 2015

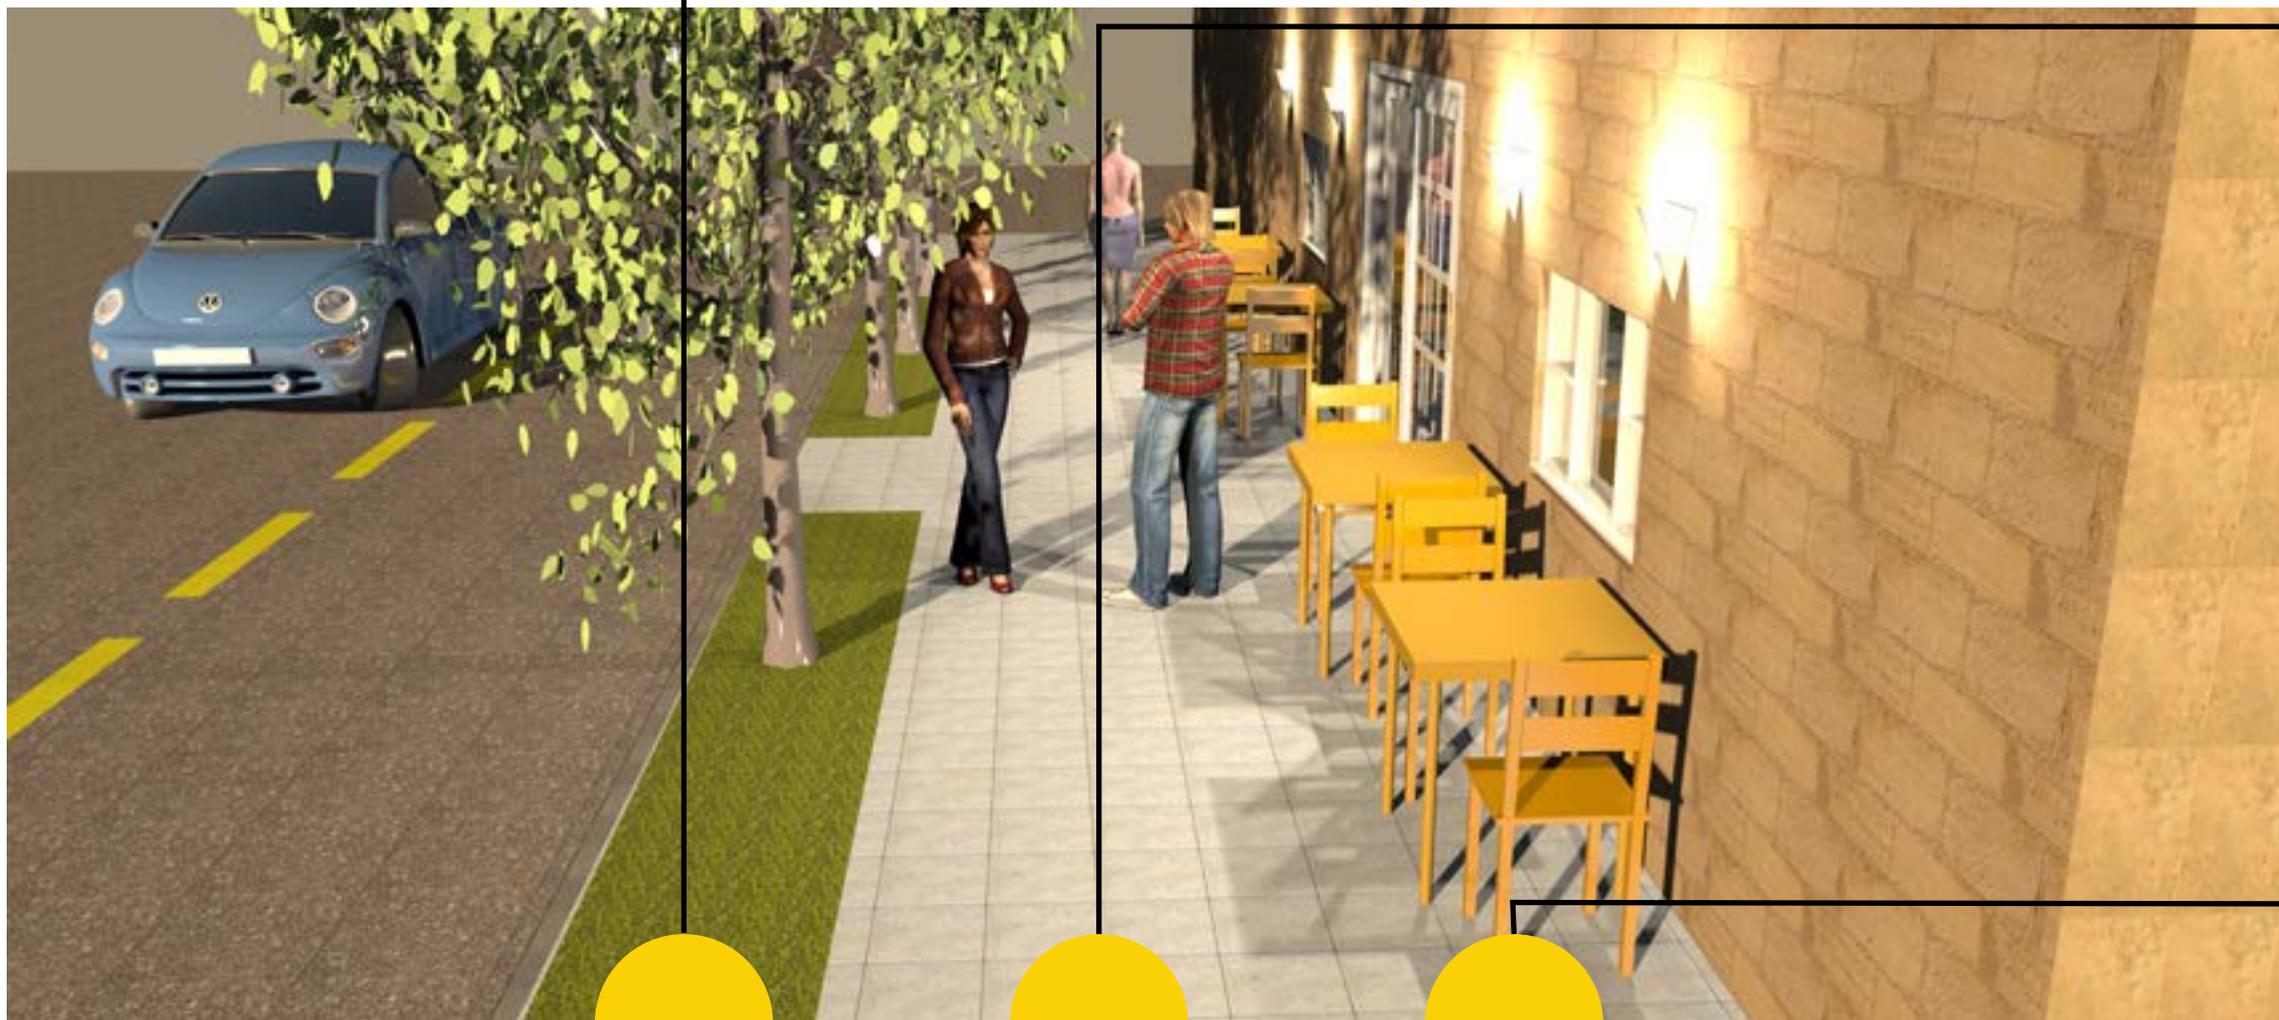
# FAIXAS NECESSÁRIAS PARA UMA CALÇADA ACESSÍVEL

Destinada exclusivamente à **circulação** de pedestres, portanto deve estar livre de quaisquer desníveis, obstáculos físicos, temporários ou permanentes ou vegetação. Deve atender às seguintes características:

Destinada à colocação de árvores, rampas de acesso para veículos ou pessoas com deficiência, postes de iluminação, sinalização de trânsito e mobiliário urbano como bancos, floreiras, telefones, caixas de correio e lixeiras. Recomenda-se reservar uma faixa de serviço com largura mínima de 0,70 m.

Área em frente ao imóvel ou terreno, para conter a vegetação, rampas, toldos, propaganda e mobiliário móvel, desde que não impeça o acesso. É, portanto, uma faixa de apoio às propriedades. Esta faixa é possível apenas em calçada com largura superior a 2,00 m. (NBR 9050:2015 6.12.3 c).

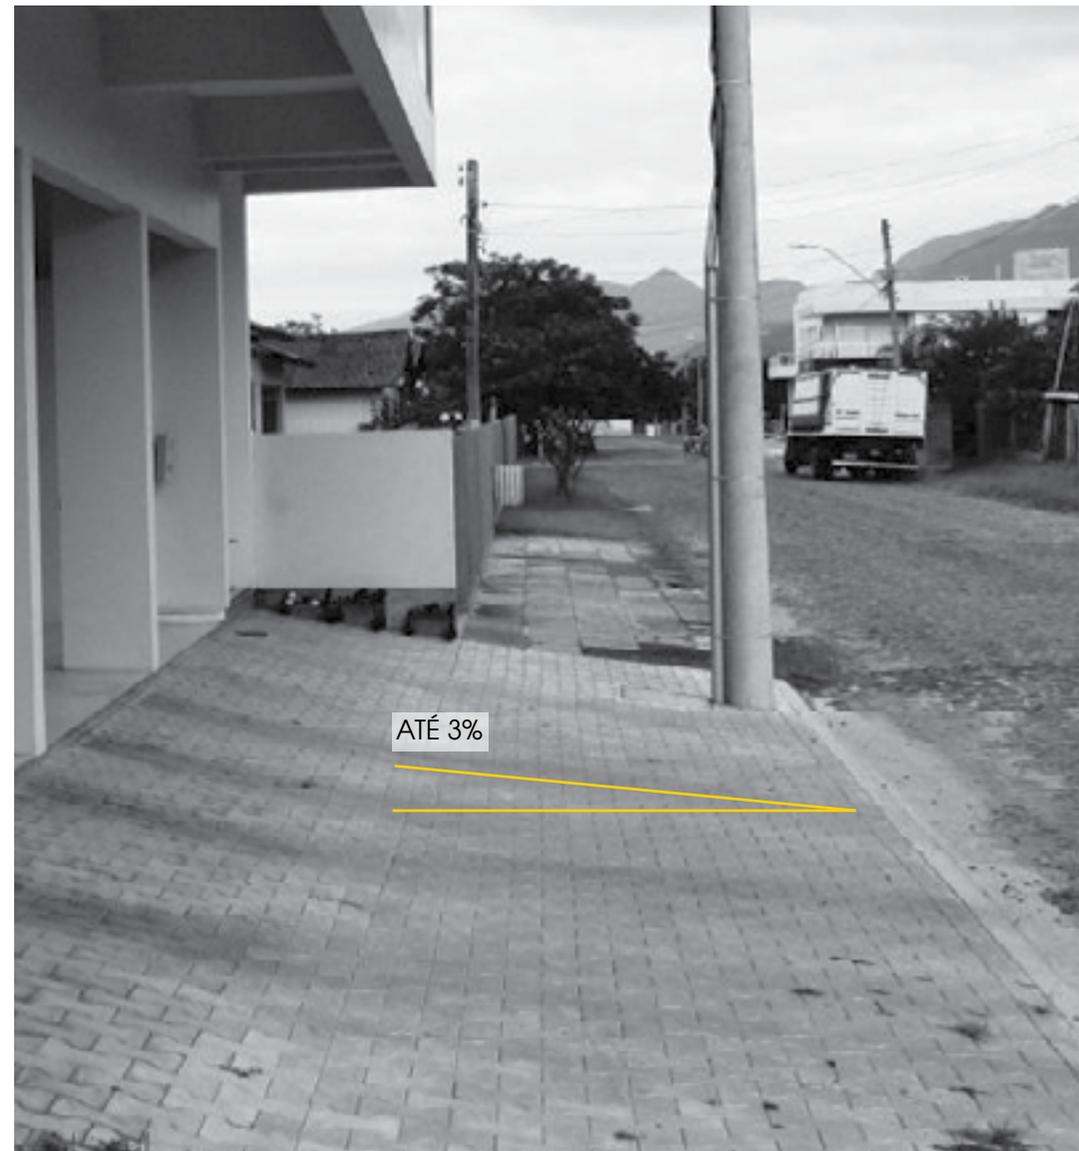
Fotografia: Unidade de Assessoramento Ambiental MPRS.

## INCLINAÇÃO TRANSVERSAL

A inclinação transversal de calçadas, passeios e vias exclusivas de pedestres deve ser no mínimo 1% e no máximo 3%. É importante que ela não seja totalmente plana, com caimento em direção à via, para possibilitar a drenagem da água da chuva.

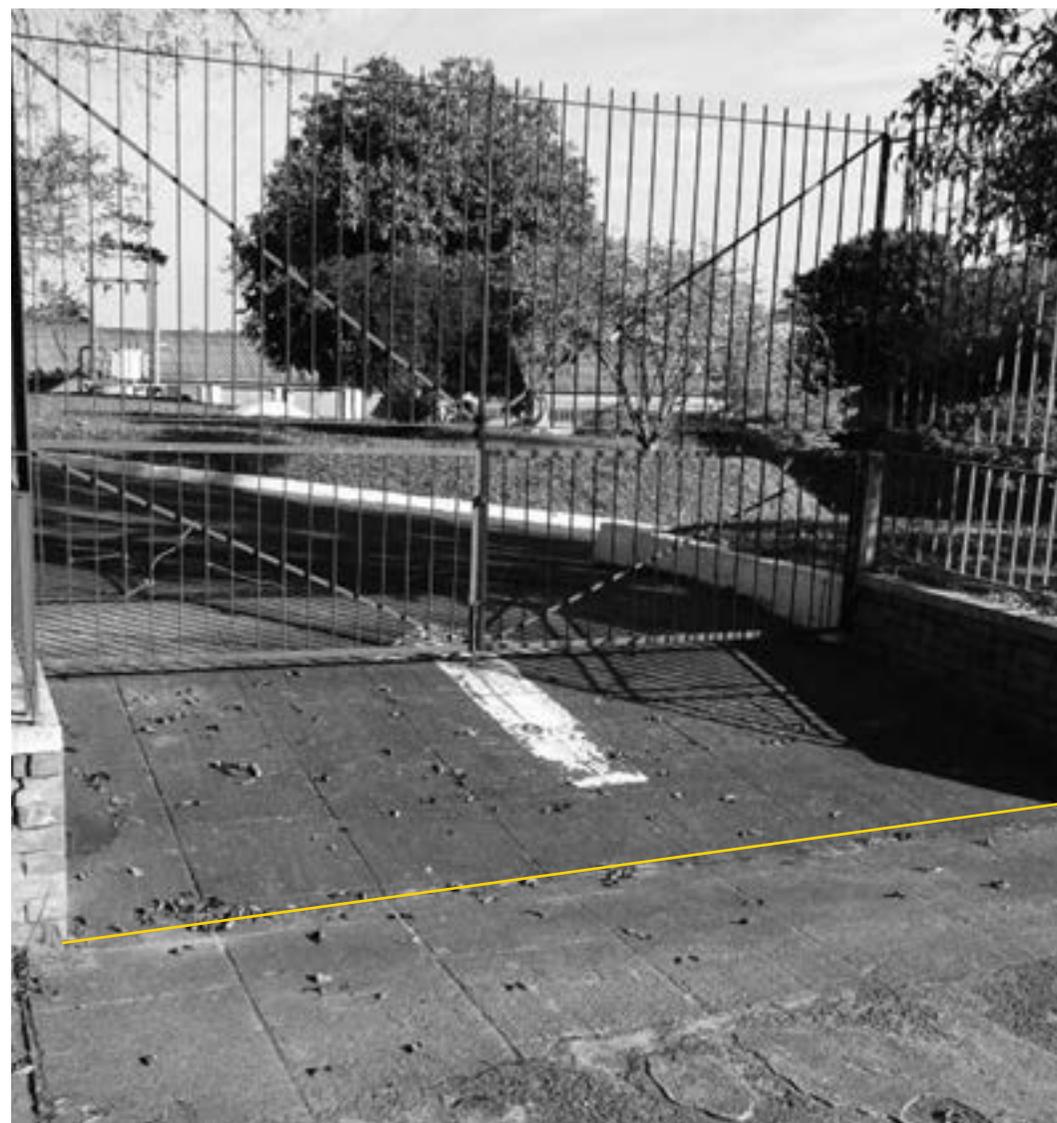
Fotografia: Unidade de Assessoramento Ambiental MPRS.

## INCLINAÇÃO LONGITUDINAL

A inclinação longitudinal da faixa livre (passeio) das calçadas ou das vias exclusivas de pedestres deve sempre acompanhar a inclinação das vias lindeiras (NBR 9050:2015 item 6.12.2).

É comum que, para adequar a entrada dos carros, os proprietários modifiquem o passeio com inclinação forte para que o carro entre na garagem sem nenhum problema. Assim, a calçada - que deveria servir para o pedestre - acaba virando uma rampa de veículo, descumprindo seu uso.

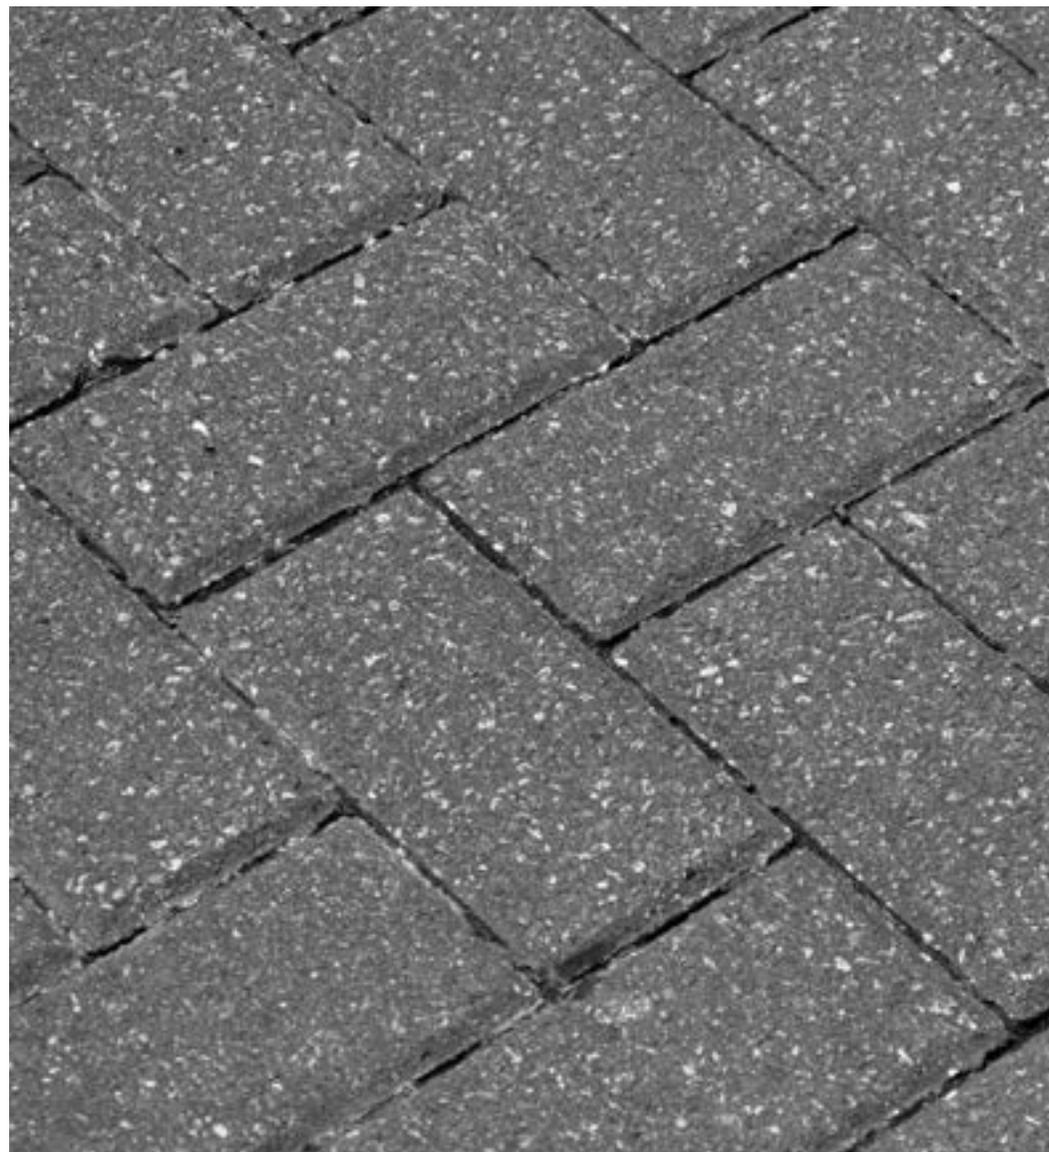
Fotografia: freeimages.com.

### BLOCOS DE CONCRETO

Este tipo de piso proporciona fácil utilização, facilidade de assentamento, possui um bom índice de permeabilidade, proporciona facilidade na remoção e posterior reassentamento das peças (exemplo: necessidade de realizar serviços de manutenção em tubulações etc.), além de cores variadas, que possibilitam demarcações de usos distintos e um design atraente. O conhecimento da procedência das peças adquiridas e se o fabricante segue as normas técnicas brasileiras é a garantia de um produto de alta qualidade. As condições do solo onde será assentado são fundamentais. Verifique sempre se não haverá necessidade de se executar uma sub-base, pois tão essencial quanto a resistência das peças é a resistência da base para assentamento do produto.

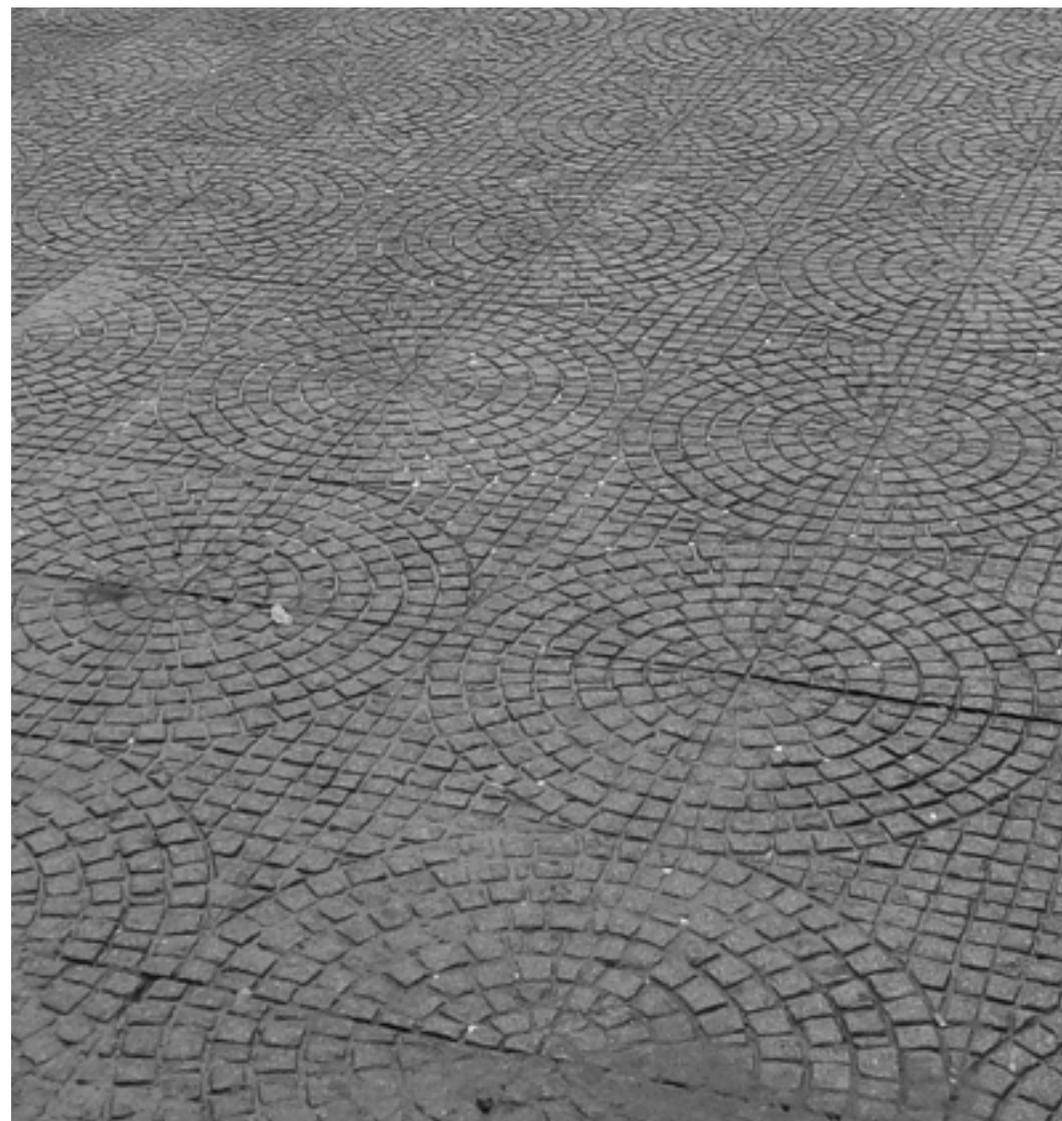
Fotografia: freeimages.com.

## PLACA DE CONCRETO PRÉ-MOLDADA

Da mesma forma que os blocos de concreto, este tipo de piso é fácil de ser assentado e manuseado. Caso ocorra quebra ou desgaste de alguma peça, tem a vantagem da rápida substituição. Além desses fatores, outra vantagem é que as peças têm dimensões diversas, o que proporciona uma execução mais rápida e é também muito resistente ao desgaste. Deve-se observar, contudo, a base de sustentação e seu assentamento.

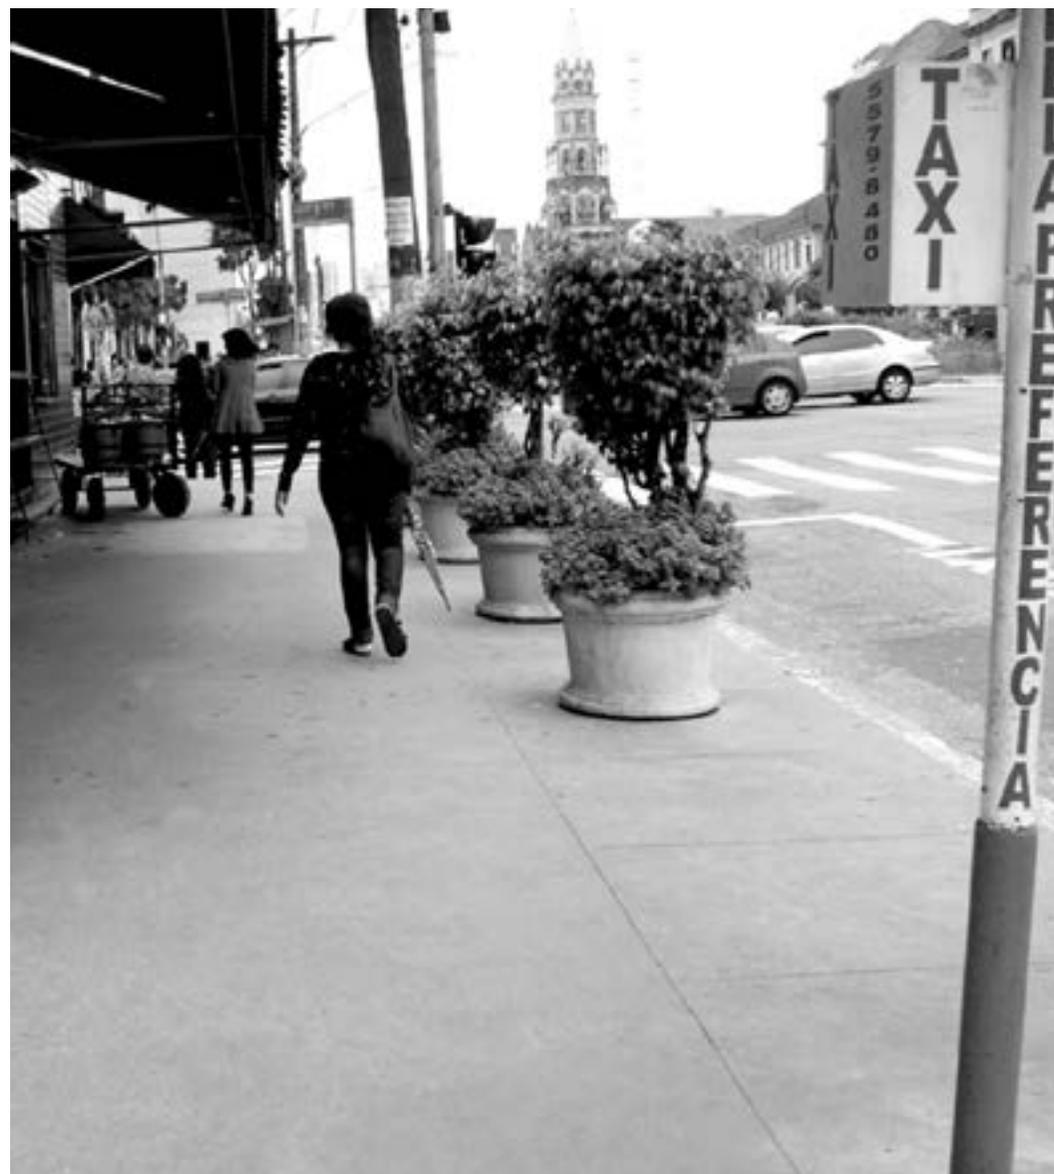
Fotografia: Associação Brasileira de Cimento Portland.

### CONCRETO MOLDADO “IN LOCO”

Por ser de fácil manuseio, devido à plasticidade e à homogeneidade, é geralmente o sistema mais utilizado. Pode ser executado no local da obra ou adquirido no mercado, do tipo usinado. Admite-se uma resistência mínima de 250 Kg/m<sup>2</sup>. O solo, para seu posterior lançamento, deve estar muito bem compactado. Dependendo do acabamento final de sua superfície, que pode ser texturizado ou estampado, a mão de obra exige maior especialização. Dependendo do acabamento final de sua superfície, a mão de obra exige maior especialização. Sua execução deve ser sempre acompanhada por profissional habilitado e registrado, que estabelecerá a resistência, o material a ser utilizado, bem como o traço e o sistema executivo necessários. Esse tipo de piso requer juntas de dilatação e deve ser executado em módulos regulamentados pelo município.

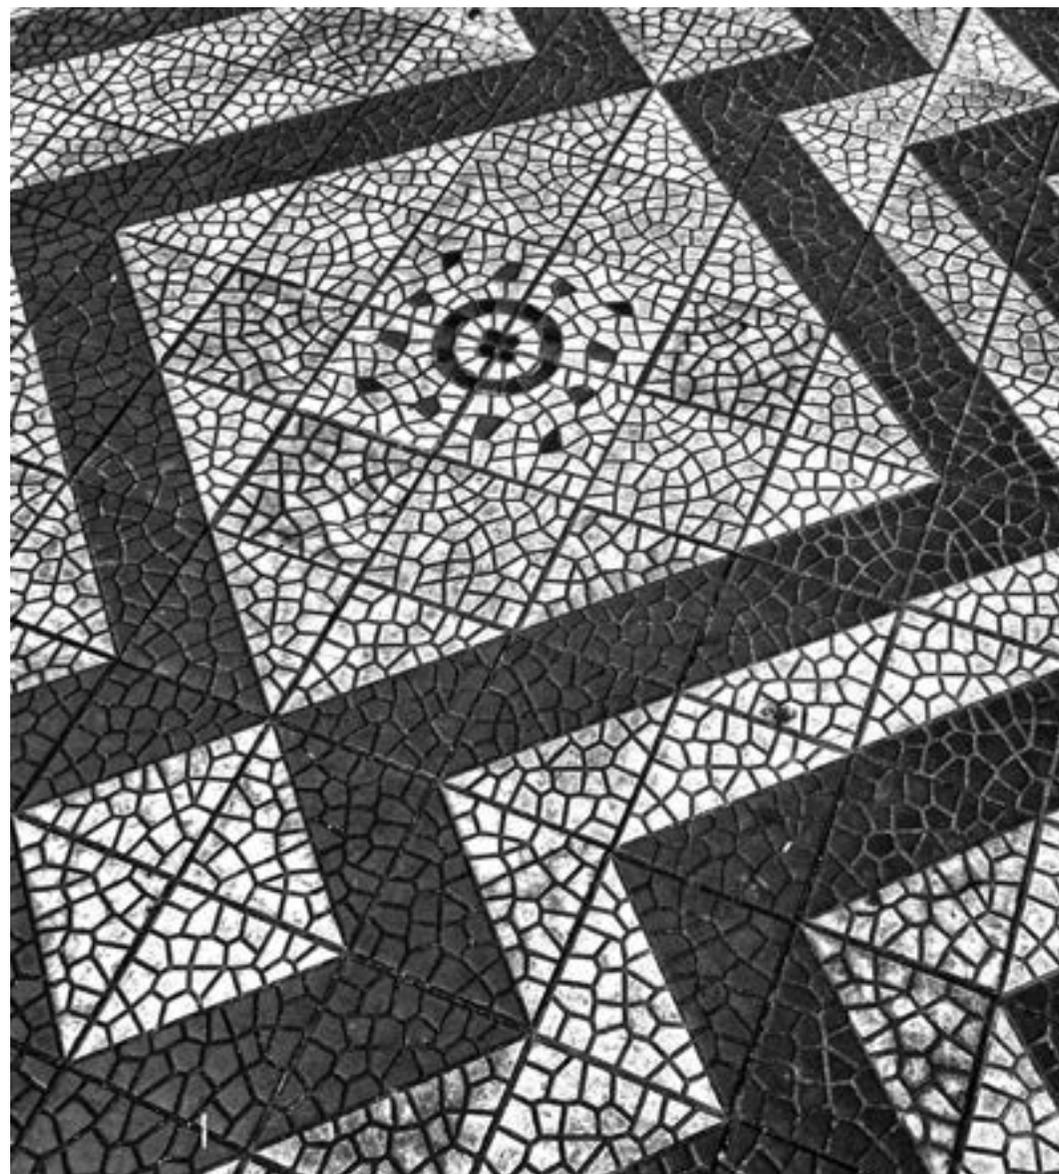
Fotografia: Unidade de Assessoramento Ambiental MPRS.

## LADRILHO HIDRÁULICO

Placa de concreto de alta resistência ao desgaste para acabamento de pisos, assentada com argamassa sobre base de concreto.

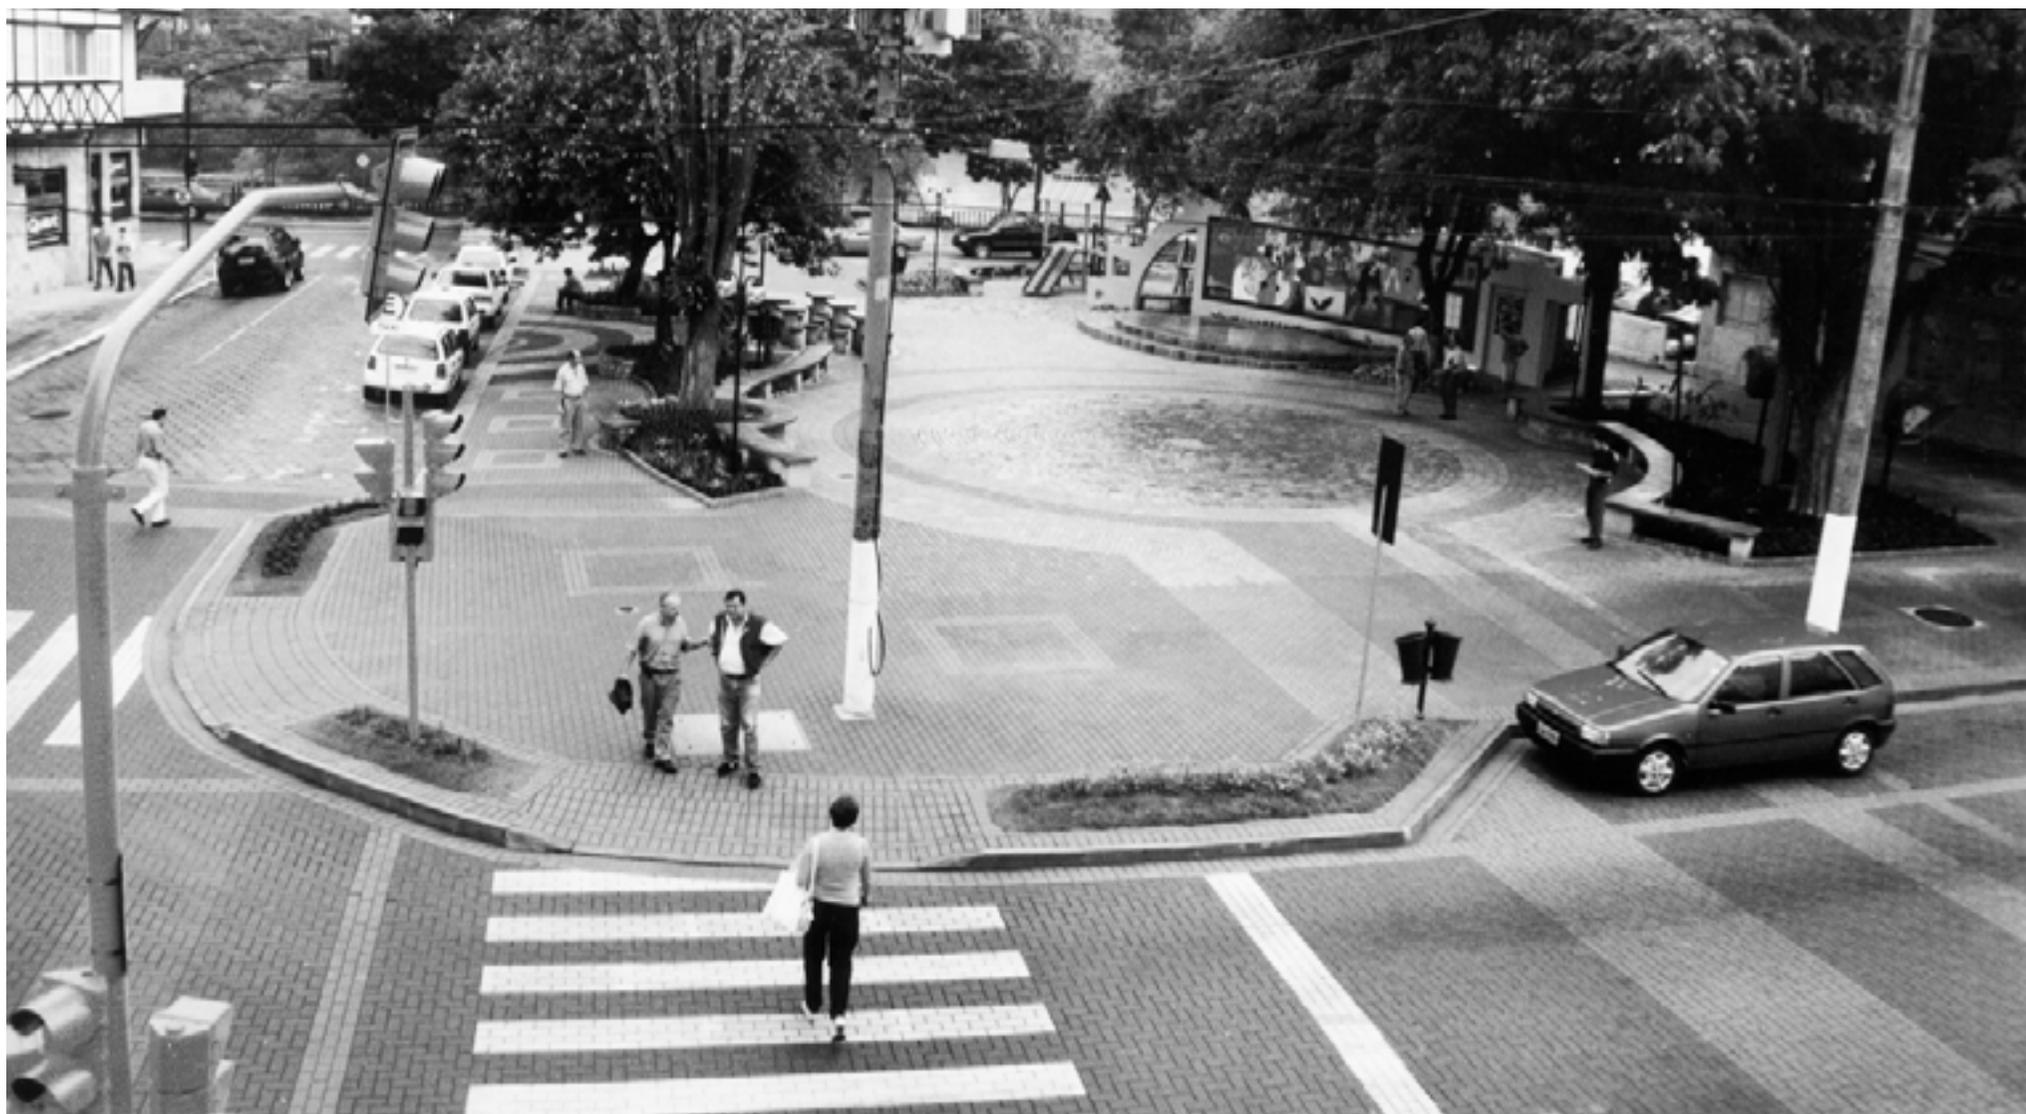
Fotografia: Associação Brasileira de Cimento Portland.

## ESQUINAS ACESSÍVEIS

A esquina é o ponto principal de uma calçada e, portanto, precisa estar desobstruída para permitir a circulação e a permanência de pedestres. Além das especificações anteriores, as esquinas têm um item a mais: as rampas de acesso às faixas de travessia de pedestres. Por serem pontos de intensa circulação, devem estar livres de obstáculos.

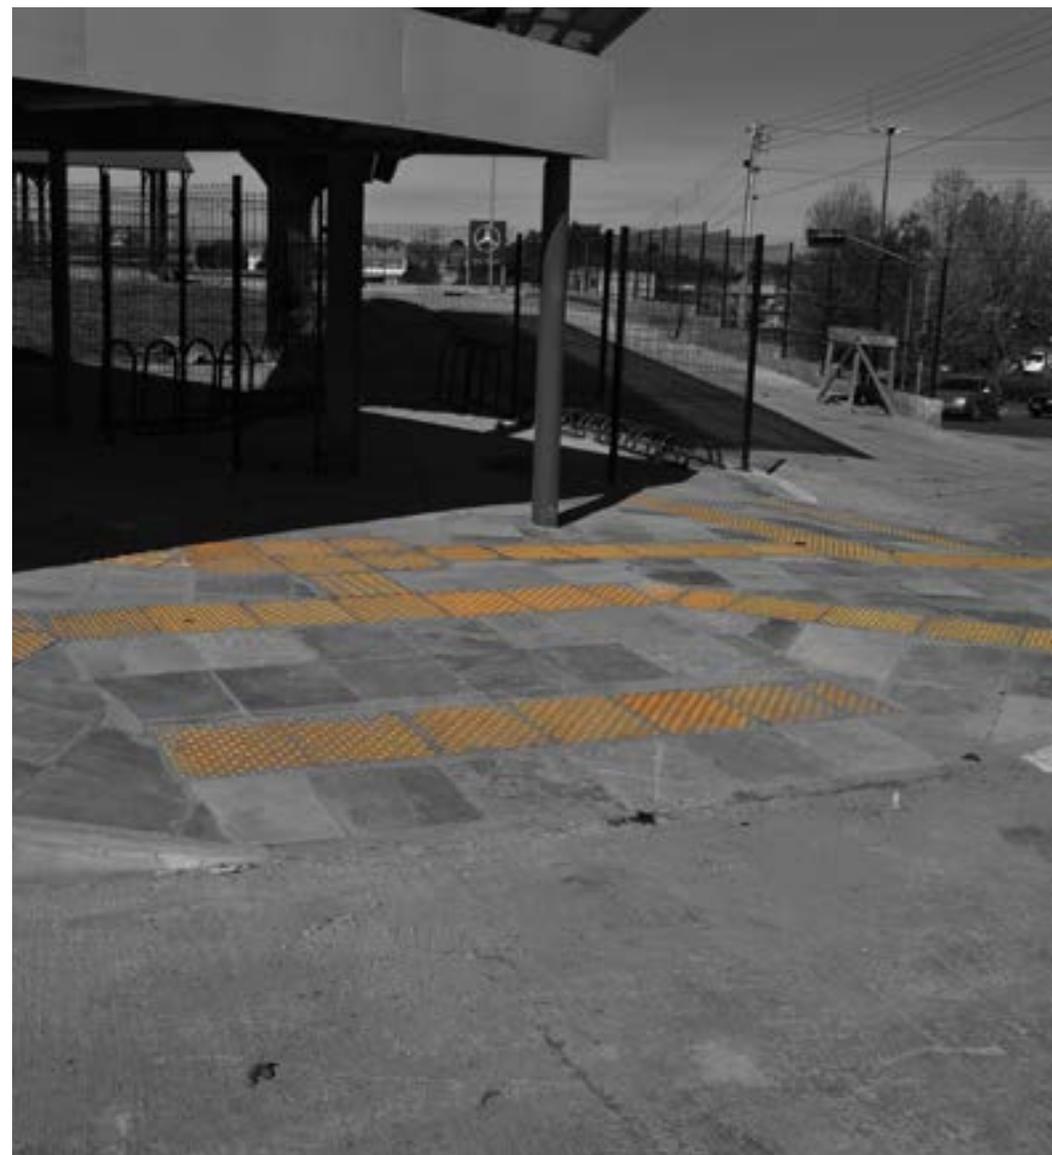
Fotografia: Associação Brasileira de Cimento Portland.

## REBAIXO DE CALÇADA PADRÃO

As calçadas devem ser rebaixadas junto às travessias de pedestres sinalizadas com ou sem faixa, com ou sem semáforo, e sempre que houver foco de pedestres.

Deve ser executado com inclinação máxima de 8,33% e abas em ambas laterais, também, com inclinação máxima de 8,33%. A largura deve ser no mínimo de 1,50 m, e, sempre que possível, deve ser igual ao comprimento das faixas de travessia de pedestres. Sua execução não pode diminuir a faixa livre, de no mínimo 1,20 m.

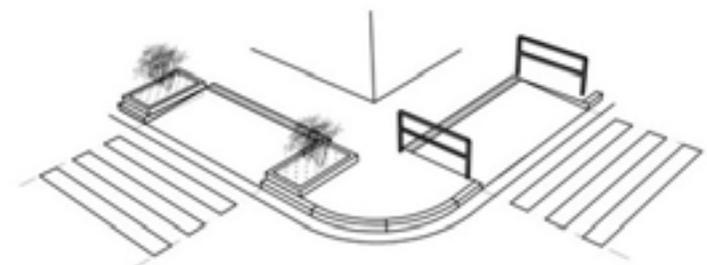
Figura: NBR 9050:2004 ABNT.

# REBAIXO DE CALÇADA

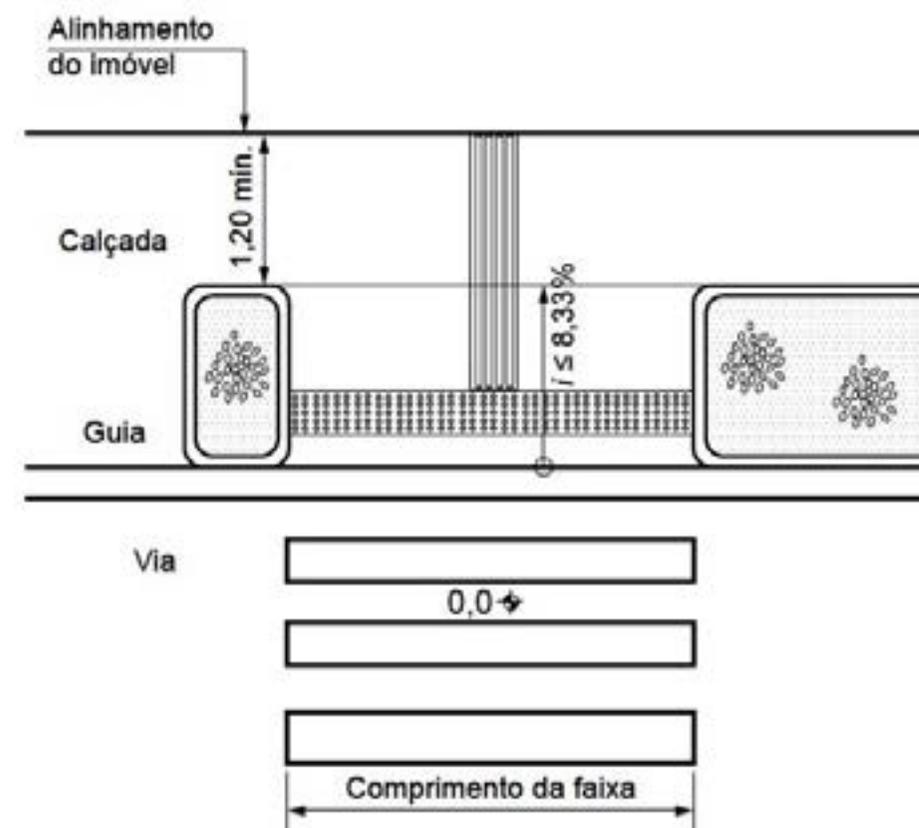
Figura: NBR 9050:2015 ABNT.

## REBAIXO SEM ABAS

Deve ser executado quando a superfície imediatamente ao lado do rebaixamento contiver obstáculos como mobiliário urbano ou vegetação. Neste caso, deve ser garantida faixa livre de, no mínimo 1,50 m.

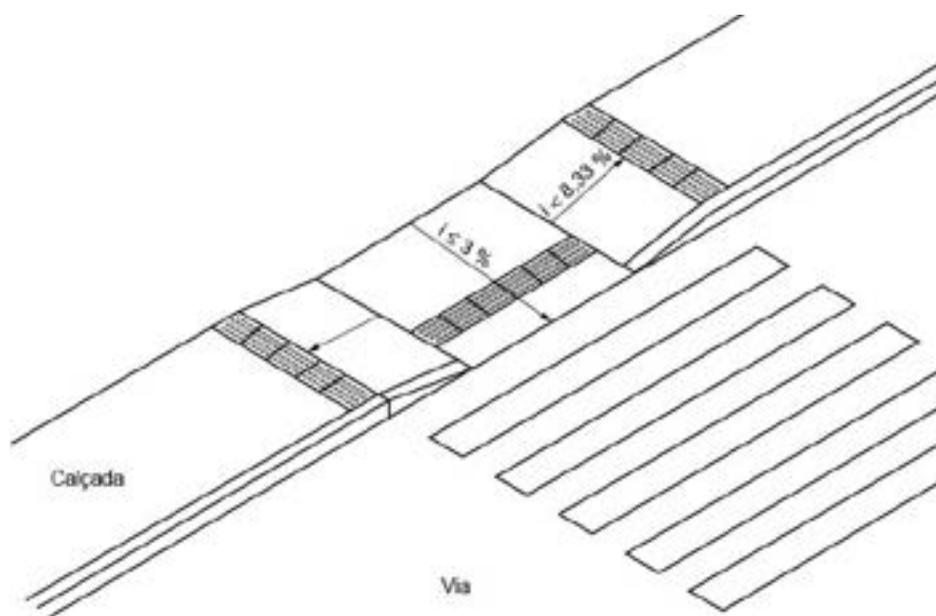
Figura: NBR 9050:2015 ABNT.

## REBAIXO TOTAL DE CALÇADA

Deve ser executado em calçadas que não possuem a largura do passeio suficiente para acomodar o rebaixamento e a faixa livre. Deve ser feito o rebaixamento total da largura da calçada, com patamar mínimo de 1,50 m e com rampas laterais com inclinação máxima de 8,33%.

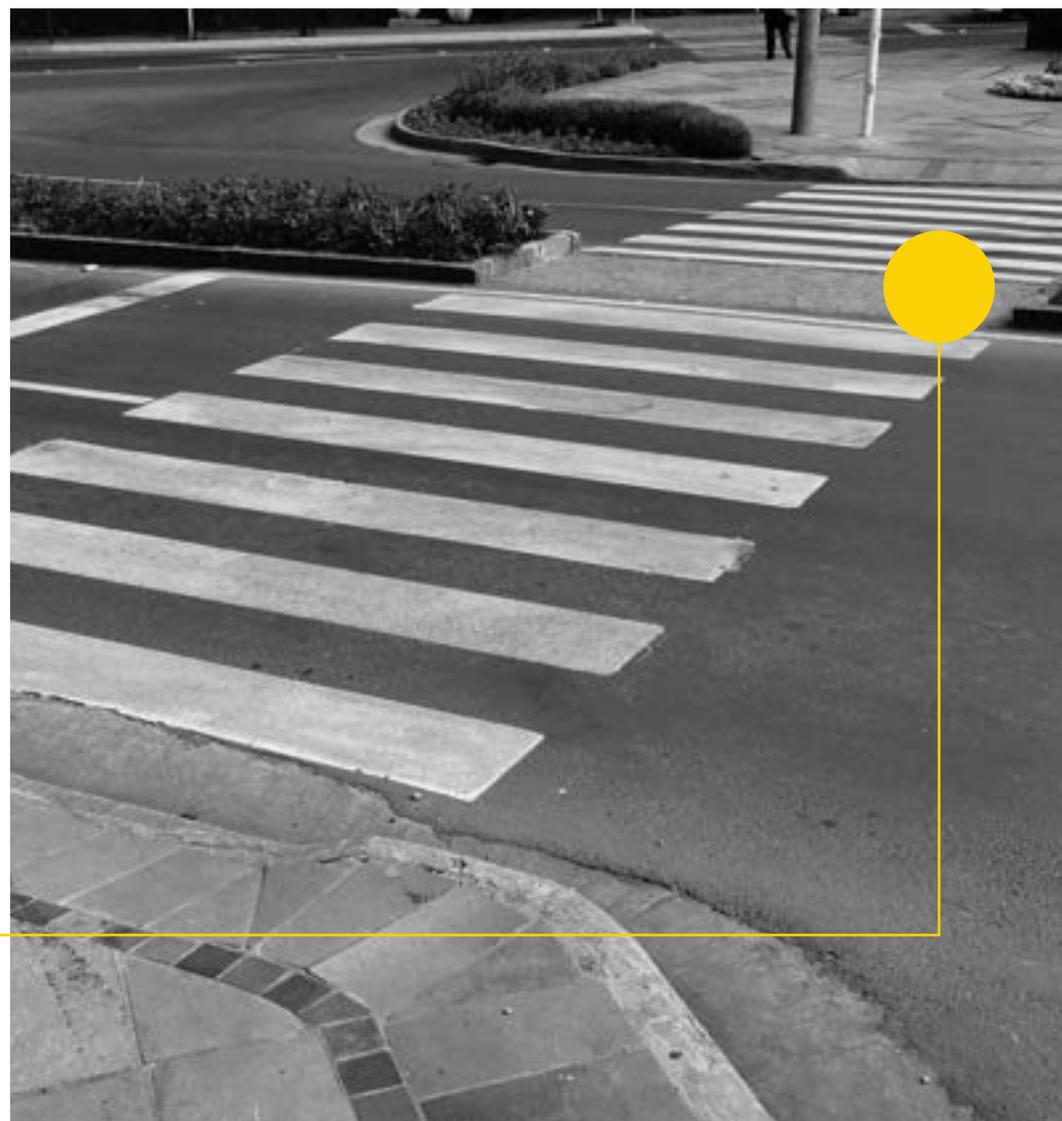
Fotografia: Unidade de Assessoramento Ambiental MPRS.

## REBAIXO NO CANTEIRO

O canteiro entre as pistas também deve ter o rebaixamento e deve-se manter uma distância mínima de 1,20 entre os dois rebaixamentos de calçadas.

Quando a distância entre rebaixamentos não puder ser de 1,20 m (um metro e vinte centímetros), no mínimo, deverá ser feito o rebaixamento total do canteiro divisor de pistas.

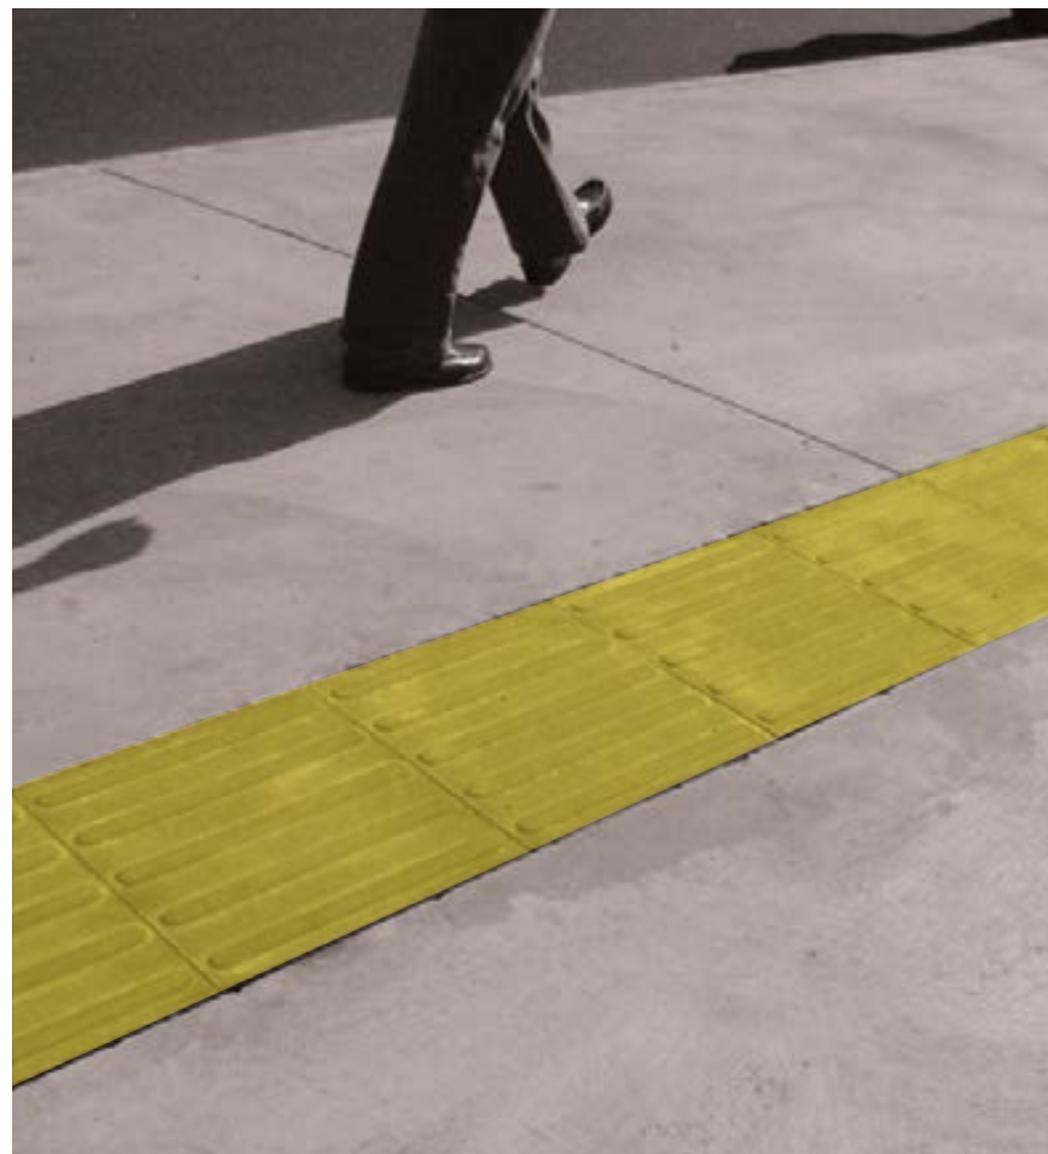
Fotografia: Associação Brasileira de Cimento Portland.

## **DIRECIONAL**

O piso direcional é instalado formando uma faixa que acompanha o sentido do deslocamento. Com textura de seção trapezoidal com relevos lineares e cor contrastante em relação ao piso adjacente. Esta faixa deve ser utilizada para indicar caminhos preferenciais de circulação, sempre que tiver ausência ou descontinuidade de linha-guia identificável.

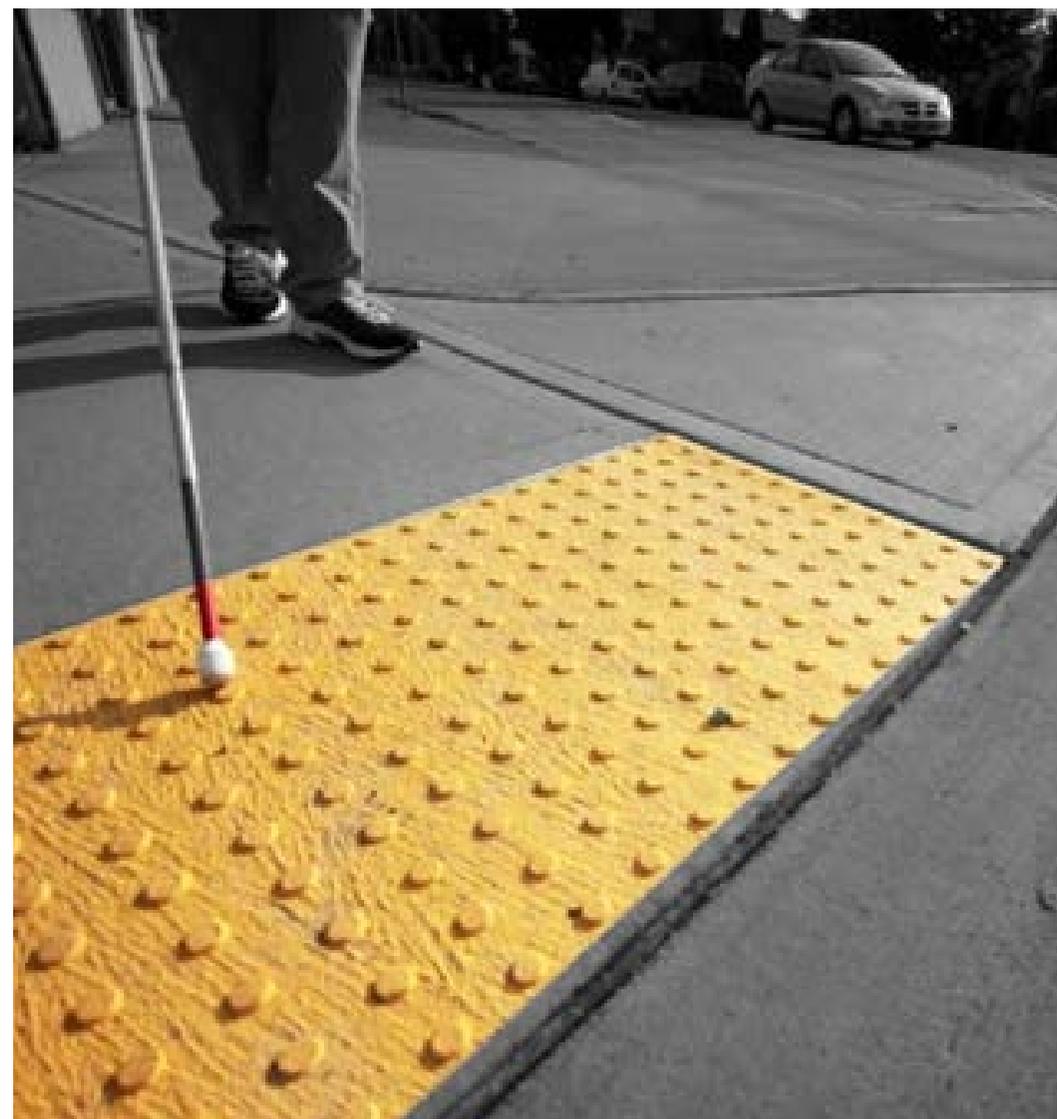
Fotografia: gettyimages.com

### ALERTA

Piso tátil de alerta é um recurso que auxilia a pessoa com deficiência visual quanto ao seu posicionamento na área da calçada. Possui textura formada por um conjunto de relevos tronco cônicos e cor contrastante com o piso adjacente.

Este piso deve ser utilizado como alerta para situações que envolvam risco de segurança. Ele deve ser instalado em áreas de rebaixamento de calçada, travessia elevada ou obstáculos suspensos.

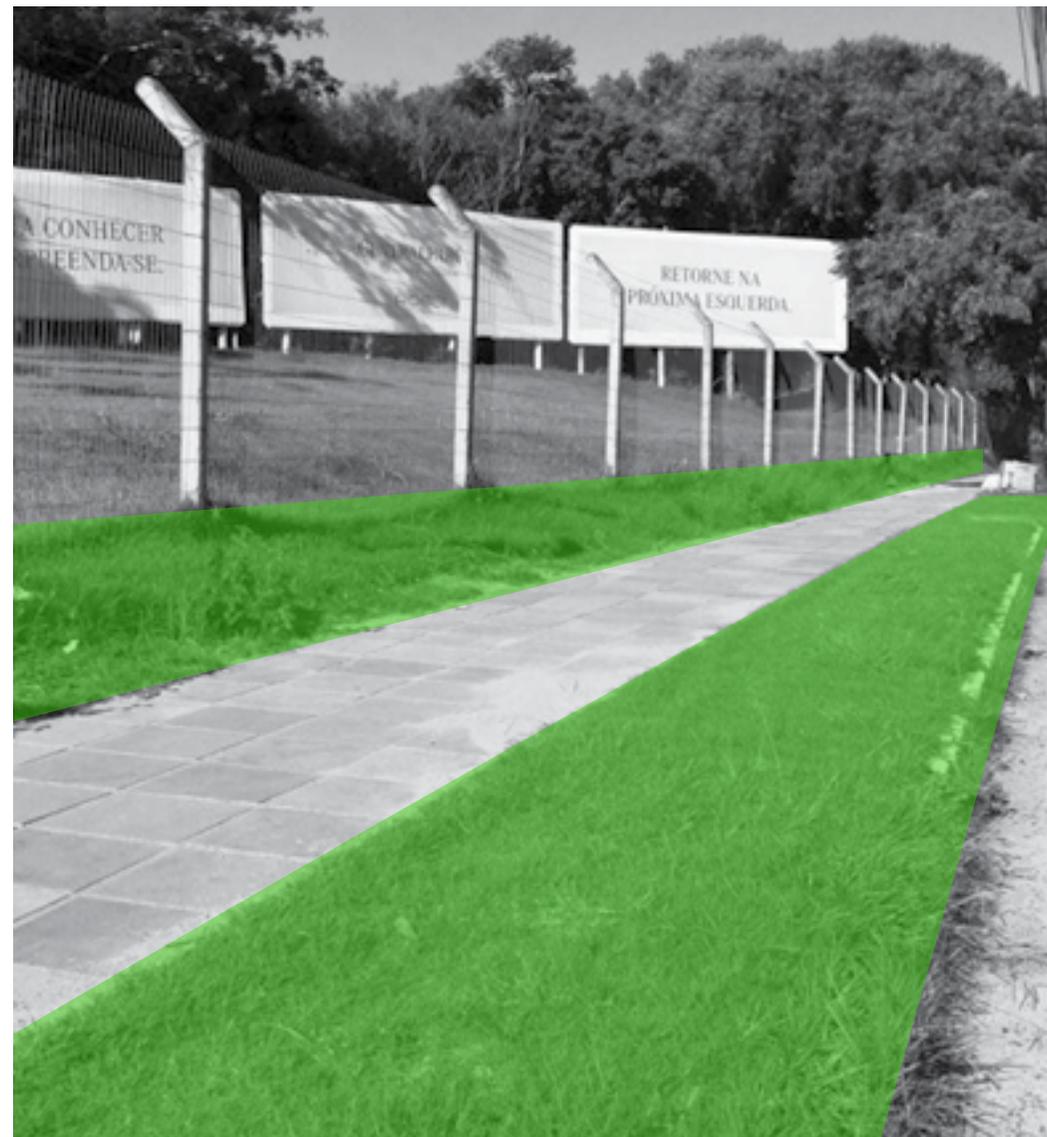
Fotografia: Unidade de Assessoramento Ambiental MPRS.

## CALÇADA VERDE

Este termo é usado para designar calçadas de piso permeável, com grama, plantas e árvores formando um conjunto harmonioso, que reduz o impacto térmico de pavimentos como asfalto e concreto. Este tipo de pavimentação porosa permite a absorção da água das chuvas, ajudando a prevenir enchentes, diminuindo as ilhas de calor, controlando a erosão e assegurando o abastecimento do lençol freático.

- As faixas ajardinadas não poderão interferir na faixa livre, que deverá ser contínua e com largura mínima de 1,20 m.
- As faixas ajardinadas não devem possuir arbustos que prejudiquem a visão ou espinhos que possam atrapalhar o caminho do pedestre.
- Para facilitar o escoamento das águas em dias chuvosos, as faixas não podem estar muradas.

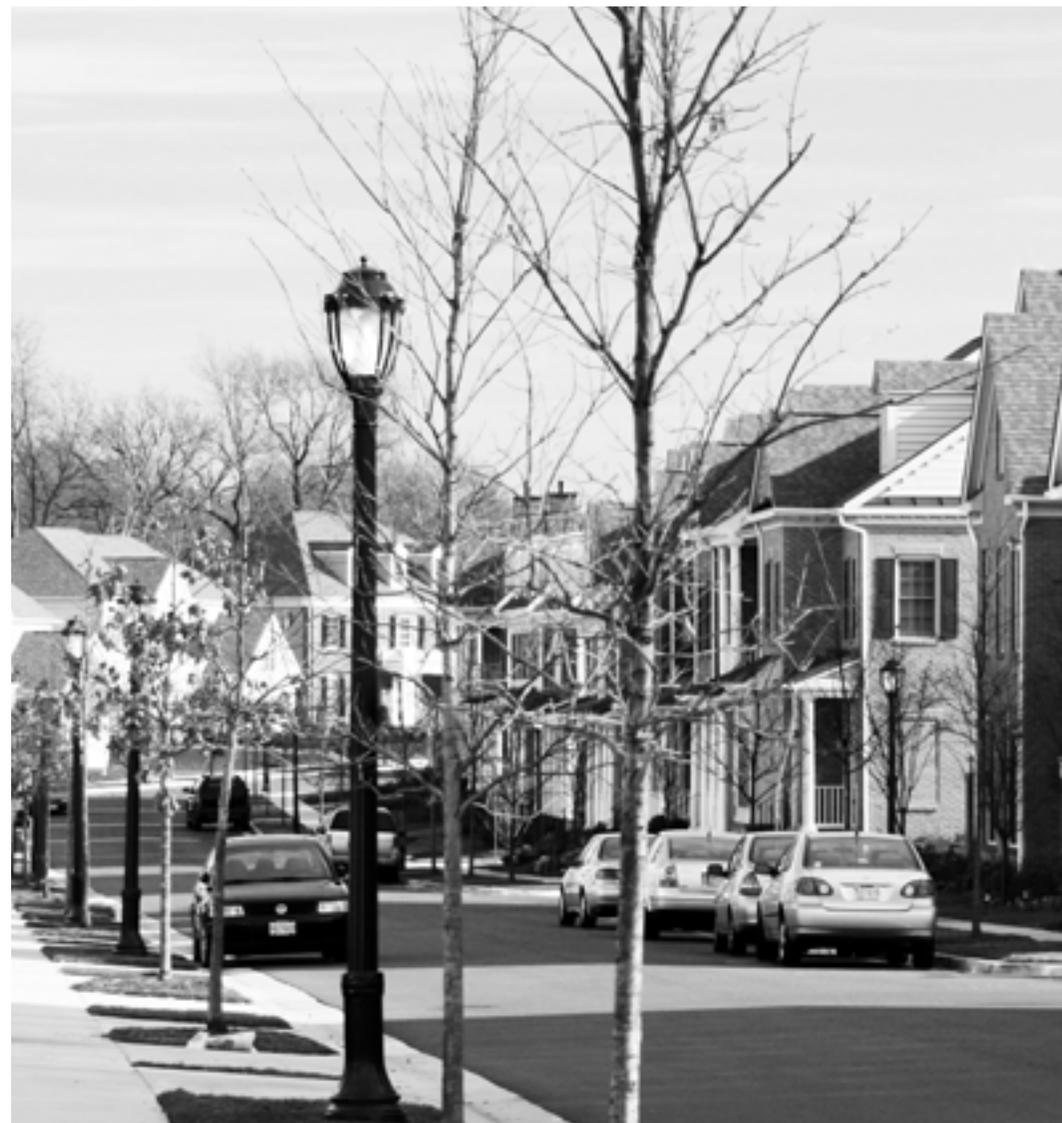
Fotografia: freeimages.com.

## VEGETAÇÃO

A presença de árvores nas calçadas é importante, já que melhora o meio ambiente das cidades e facilita a retenção da água da chuva. Cabe à Prefeitura definir as normas para plantio e reparo das árvores, levando em conta que:

- o tamanho da planta escolhida deve estar adequado à largura da calçada;
- a base da árvore não deve ser cimentada, tanto para não prejudicar seu desenvolvimento como para facilitar o trânsito de pedestres; o ideal é plantar grama ou instalar uma grelha para o escoamento de água.
