**URBE** CALÇADA ACESSÍVEL

**MINISTÉRIO PÚBLICO**  
ESTADO DO RIO GRANDE DO SUL

FEVEREIRO 2015

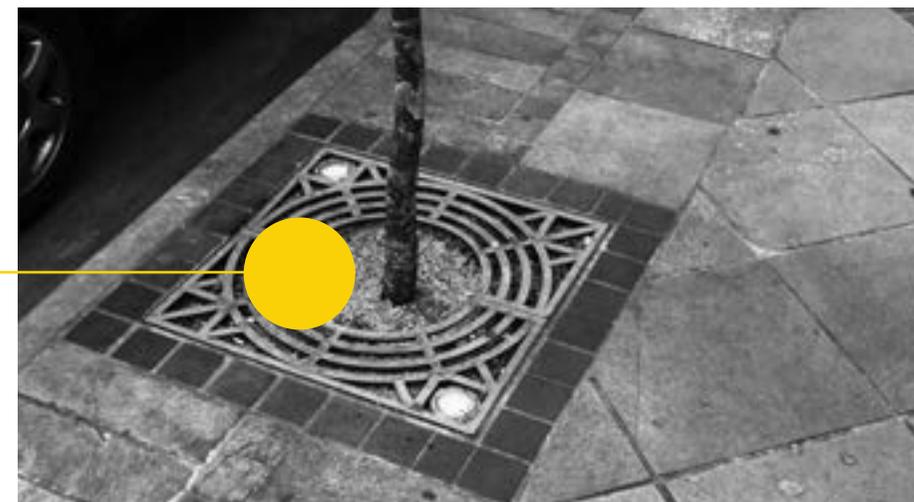
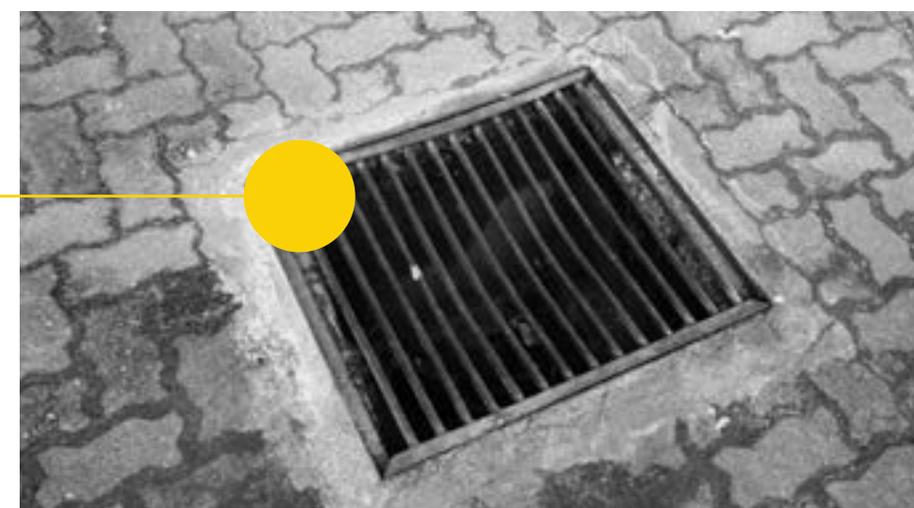
As **grelhas** e **juntas de dilatação** devem estar preferencialmente fora do fluxo principal de circulação. Quando instaladas transversalmente em rotas acessíveis, os vãos resultantes devem ter, no sentido transversal ao movimento, dimensão máxima de 15 mm.

Os **capachos**, **forrações**, **carpetes** e **tapetes** devem ser embutidos no piso e nivelados de maneira que eventual desnível seja inferior a 5 mm (cinco milímetros). Tapetes devem ser evitados em rotas acessíveis.

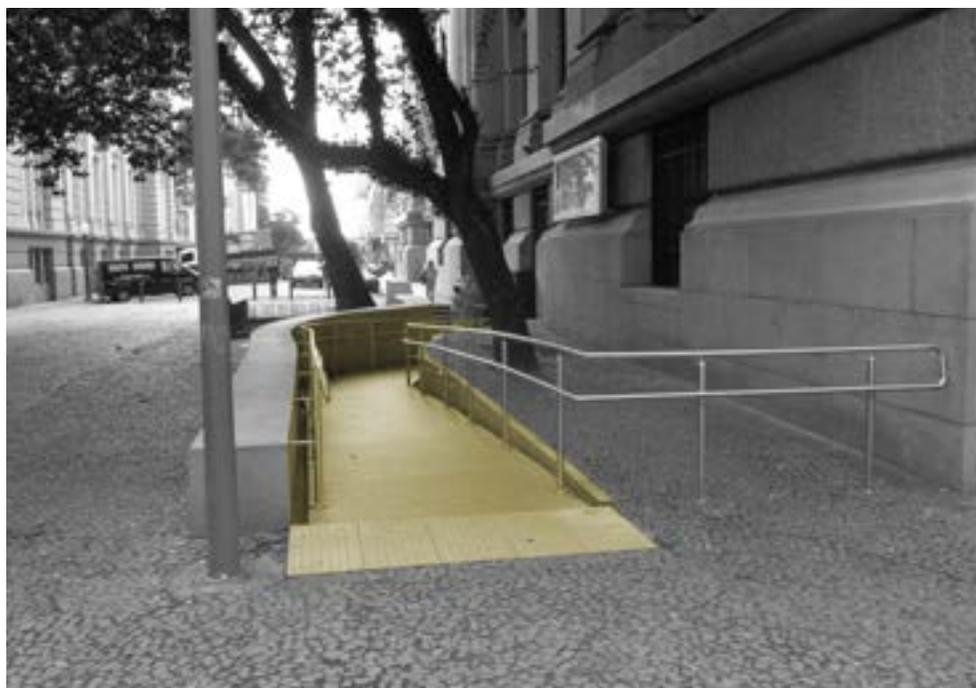
Imagem: Unidade de Assessoramento Ambiental MPRS.

Observa-se que a entrada principal do prédio permanece inalterada (escadaria sem rampa). Na lateral do prédio, se observa uma rampa que encaminha para o subsolo, com corrimãos e demais elementos. Em prédios históricos, a acessibilidade deve ser proporcionada, não necessariamente no acesso principal, se isso comprometer as características arquitetônicas. Em prédios não históricos, a acessibilidade deve necessariamente ser proporcionada no acesso principal.

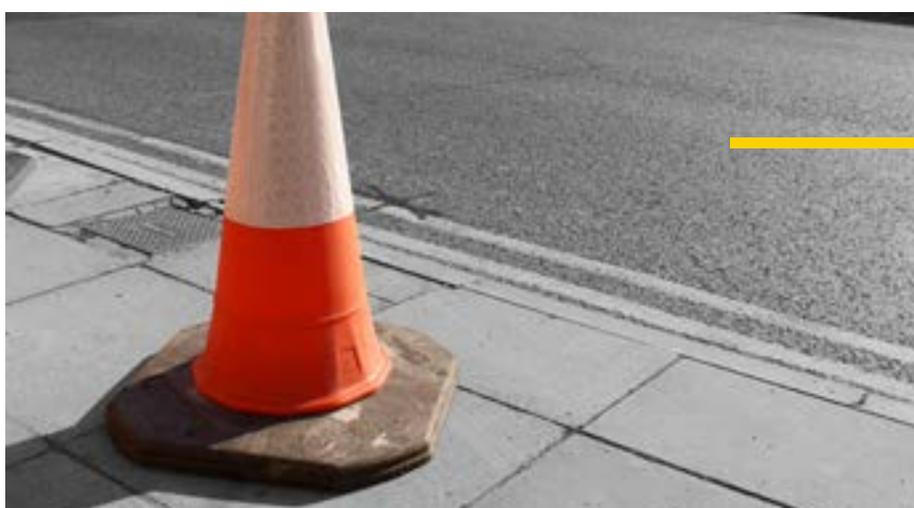
Fotografia: freeimages.com

### **OBRAS NA CALÇADA**

As obras temporárias que avancem sobre a faixa de livre circulação devem ser isoladas e devidamente sinalizadas, garantindo-se uma passagem com largura mínima de 1,20m. Caso contrário, deve ser feito um desvio pela pista de rolamento dos automóveis com uma rampa provisória que, neste caso, admite uma largura de 1,20m e inclinação de até 10%, devidamente sinalizada.
